Klv 53 – 0091

Aufarbeitung durch die Eisenbahnfreunde Grenzland

Zeitraum: Sommer 2010 – Frühjahr 2011
Arbeitsstunden: Unbekannt
Ort: Bahnhof Raeren, Bahnhof Walheim
Beteiligte Personen: Mitglieder und Unterstützer der EFG

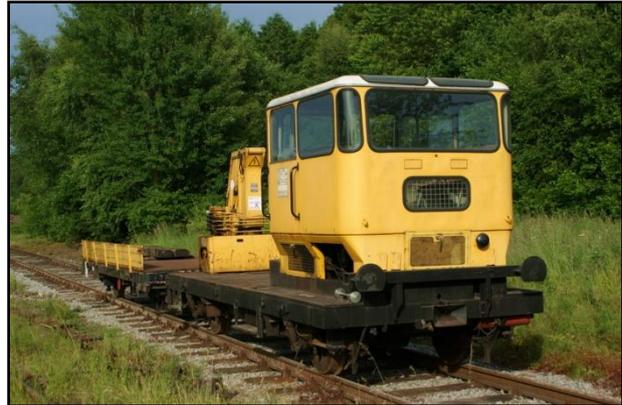
Der technische und optische Zustand war für die lange Standzeit und dem Alter entsprechend recht gut, sodass man sich entschloss die beiden Fahrzeuge nacheinander wieder aufzuarbeiten und eine Fristenabnahme durchzuführen. Im Sommer 2010 wurde mit den Arbeiten am Fahrzeug begonnen.

Klv 53 und Kla 03 auf dem Zugangsgleis zum Lokschuppen in Raeren vor der Aufarbeitung durch die EFG

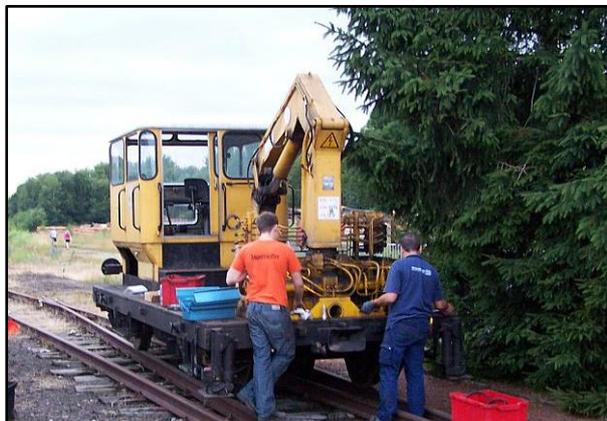
Mitglieder der Eisenbahnfreunde Grenzland arbeiten am Kran des Klv 53

Nebenher wurde auch am Kran des Fahrzeugs gearbeitet damit auch dieser wieder abgenommen werden konnte – es galt alte und beschädigte Schläuche zu wechseln. Außerdem hatte man sich entschlossen den Kran mit zusätzlichen Hydraulikanschlüssen zu versehen, damit man einen Zweischalengreifer an diesem montieren kann.

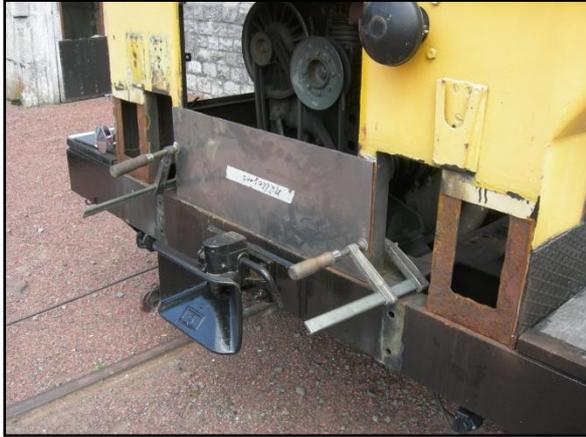
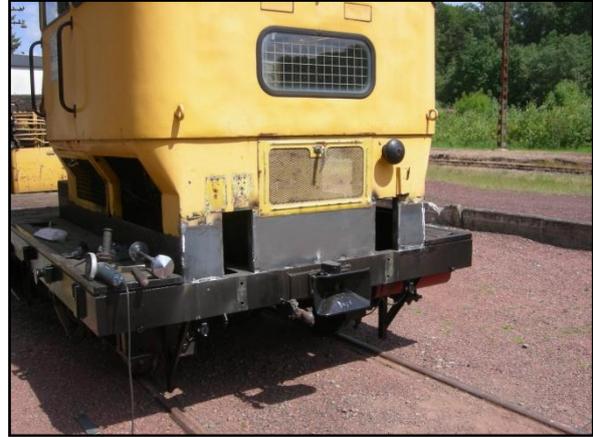
Über die Jahre ist die Lackierung des Fahrzeugs doch sehr ausgebleicht und es finden sich an manchen Stellen auch Rostnester die bekämpft werden müssen. Angefangen wurde mit Blecharbeiten unterhalb der Kabine – also am Motorraum. Hierzu wurden die kompletten unteren Frontbleche entfernt und durch neue ersetzt.

Die neuen Bleche sind auf Maß geschnitten und werden Stück für Stück eingesetzt. Insgesamt müssen drei Bleche im Frontbereich ersetzt werden.

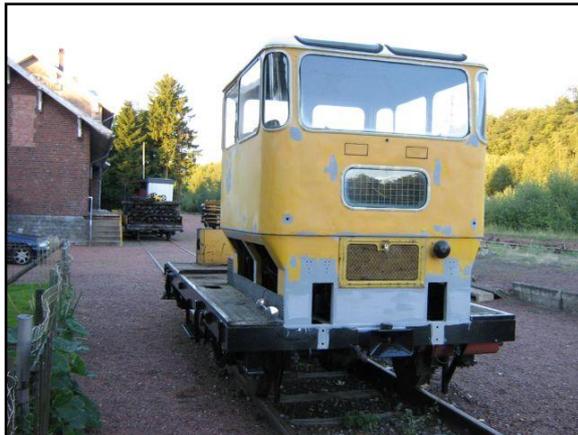
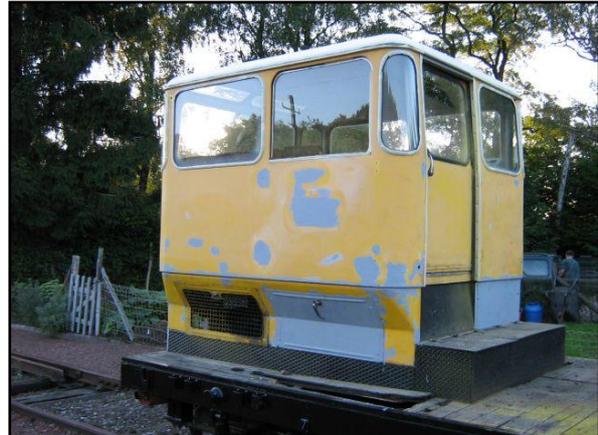
Die Kabine des Klv 53 ist abgeschliffen und gespachtelt – die Fenstergummies sind abgeklebt und alle Anbauteile entfernt. Alle Vorbereitungen wurden abgeschlossen, die Kabine kann lackiert werden. Es wurden insgesamt 4 Farbschichten aufgetragen.

Nachdem die Blecharbeiten abgeschlossen sind werden sämtliche Anbauteile der Kabine entfernt. Anschließend wird die Kabine angeschliffen und wo nötig beigespachtelt.

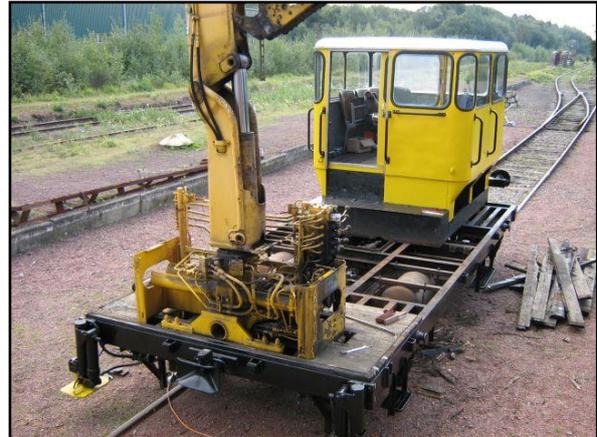
Auch die Ladefläche hat über die Jahre gelitten und muss erneuert werden – dazu werden zunächst alle Planken entfernt. Die neue Ladefläche wird aus mehreren Siebdruckplatten bestehen die entsprechend zu Recht gesagt werden. Neben der Ladefläche müssen auch die entsprechenden Bracken der Ladefläche erneuert werden – diese Arbeit wurde freundlicherweise von einem Unterstützer der Eisenbahnfreunde Grenzland übernommen.

Klv 53 mit neu lackierter Kabine und Rahmen, sowie teils demontierter Ladefläche

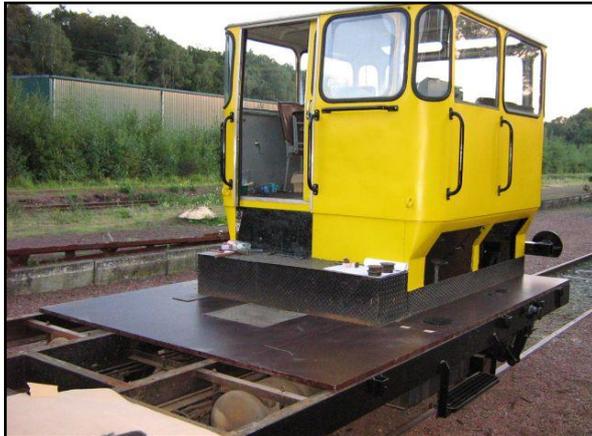
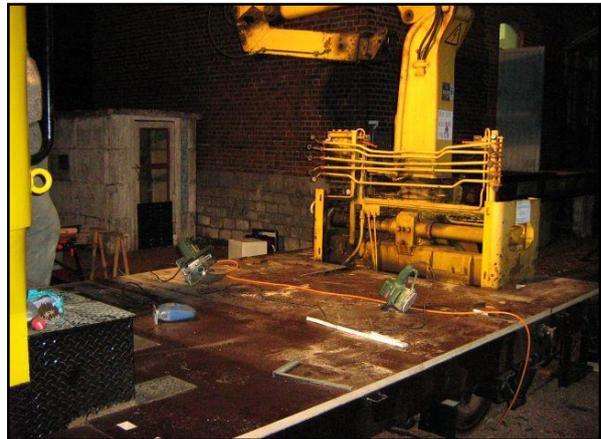
Die Siebdruckplatten werden auf Maß geschnitten und auf den Unterbau des Klv 53 aufgelegt – das zuschneiden nimmt viel Zeit in Anspruch, da div. Löcher für Klappen und Deckel in die Platten geschnitten werden müssen.

Nachdem die Siebdruckplatten für die Ladefläche zu Recht geschnitten sind wird der komplette Rahmen bzw. Unterbau des Klv 53 gestrichen.

Zur Befestigung der Ladefläche wird eine neue Winkeleisen-Konstruktion angefertigt, die mit Schrauben am Rahmen des Skl befestigt wird.

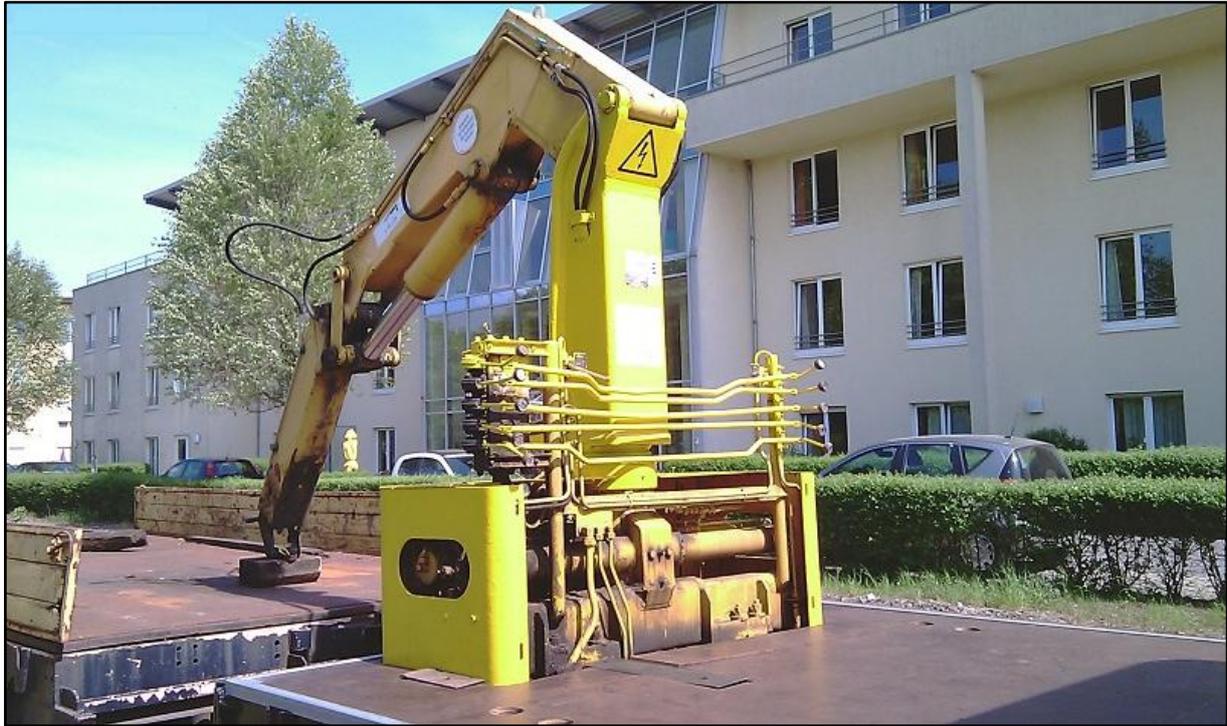
Der bereits zu teilen lackierte Ladekran des Klv 53 - 0091

Nachdem die Arbeiten an Kabine und Ladefläche abgeschlossen sind folgt die optische Aufarbeitung des Krans am Heck des Fahrzeugs, sowie die Aufarbeitung von Anbauteilen.

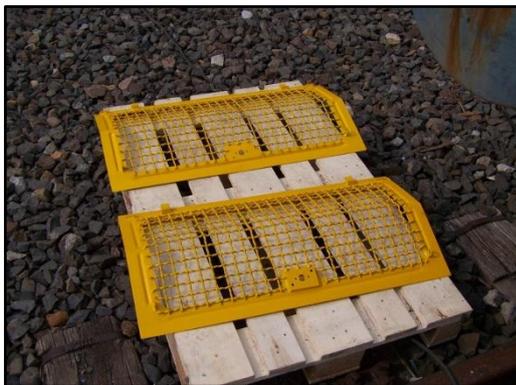
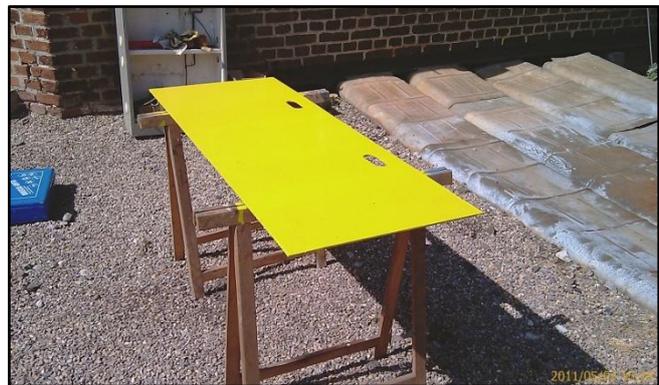
Zwei lackierte Motorraumklappen des Klv 53 und ein Verkleidungsblech des Krans

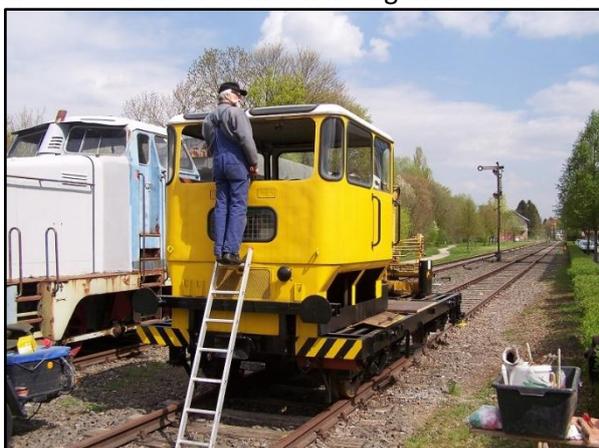
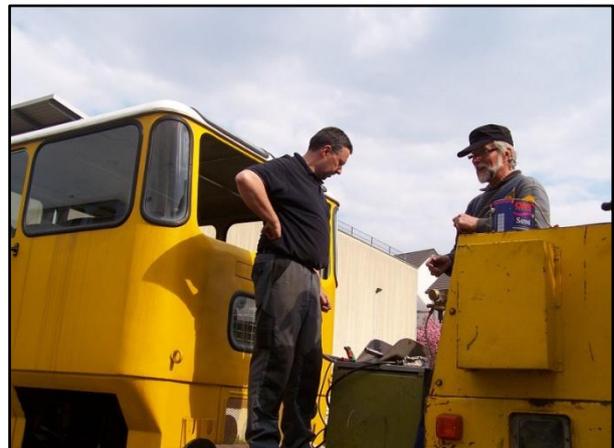
Probleme mit der Frontscheibe führten zum Tausch dieser – gleichzeitig wurden noch kleine Rostnester unter dem Scheibengummi entfernt.

Dank der Hilfe von zwei Fachmännern konnte die Scheibe schnell ausgebaut. Der Zweiwegebagger wurde als Arbeitsplattform für das Schweißgerät hinzugezogen um die Roststellen instand zu setzen.

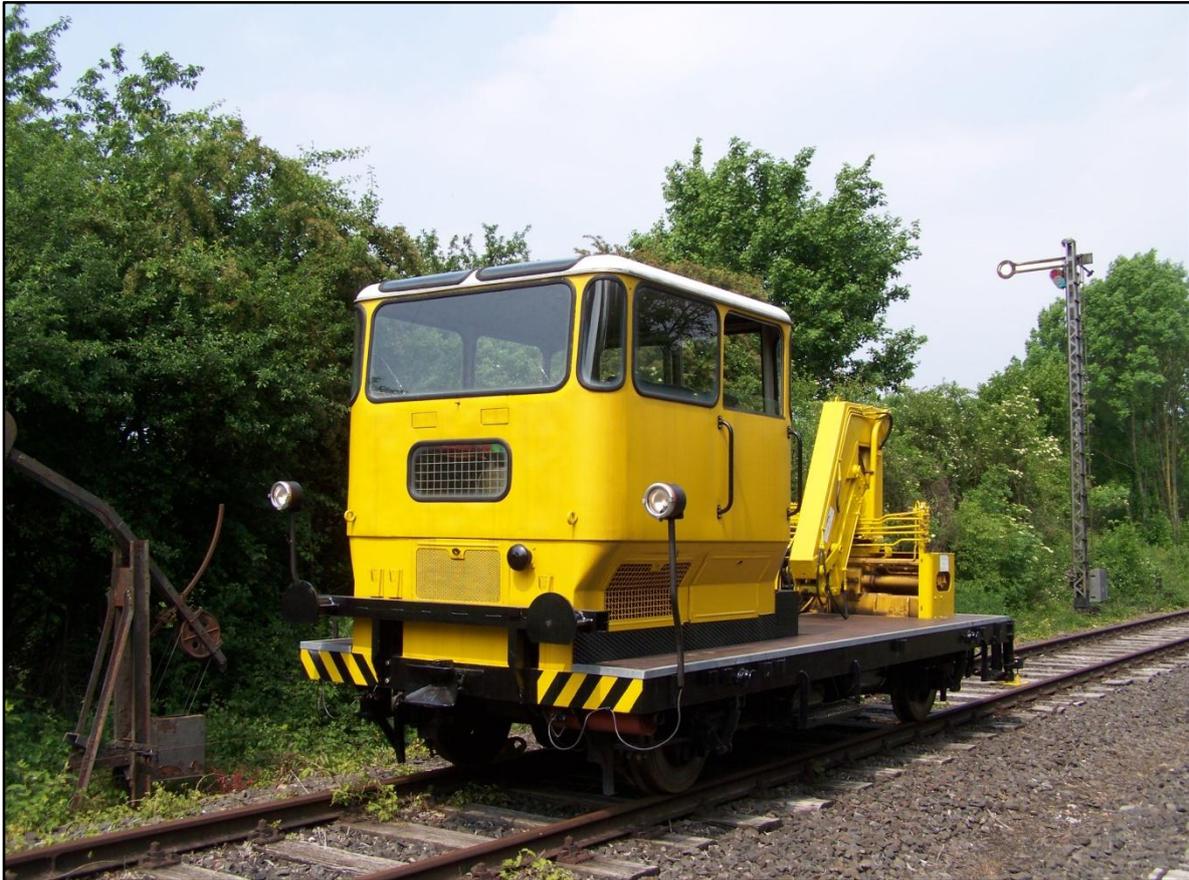
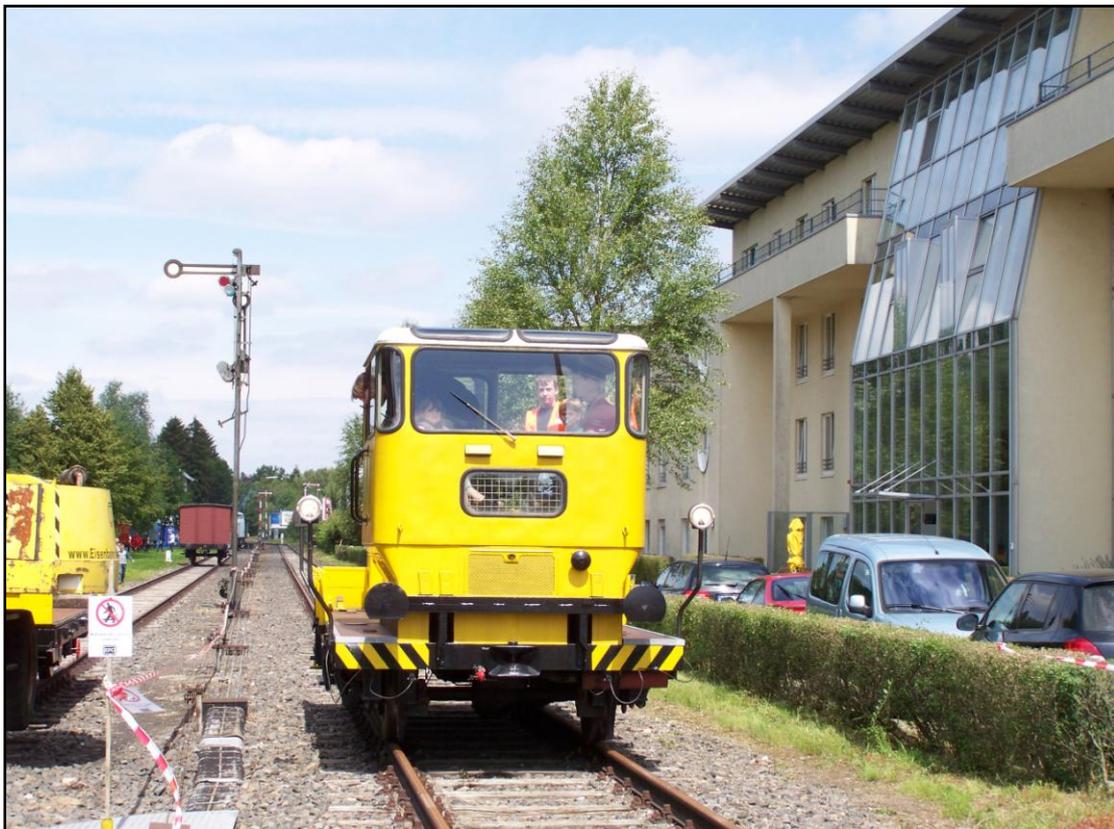
So präsentiert sich der Klv 53 – 0091 am 01.07.2011 in Walheim oben und unten am 03.07.2011 im Einsatz beim Bahnhofsfest 2011, Pendelfahrten im Bahnhofsbereich.

Die Fristenarbeiten am Klv 53 sind zum Mai 2011 abgeschlossen wurden, ledig ein paar Kleinigkeiten werden noch bis zum 01.07.2011 nachgesteuert, dem Tag der Zulassung des Klv 53-0091!
