Zweiwegebagger MH-S

Aufarbeitung durch die Eisenbahnfreunde Grenzland e.V.

Zeitraum: August 2012 – Oktober 2012
Arbeitsstunden: Unbekannt
Ort: Industriehalle in Aachen Stadt
Beteiligte Personen: Mitglieder und Unterstützer der EFG

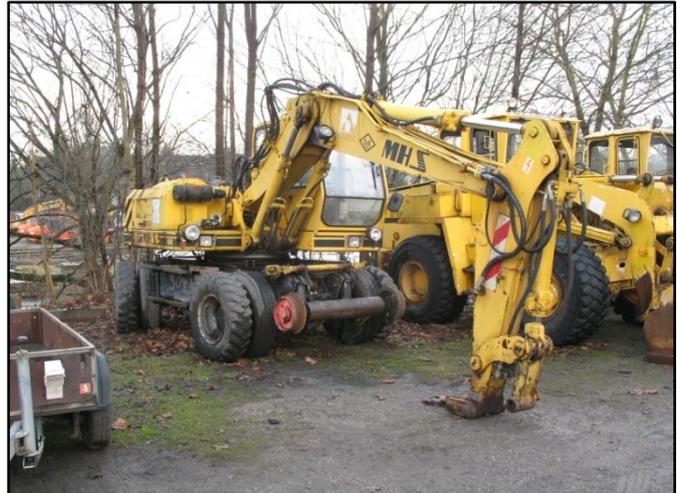
Ausgeliefert wurde der Bagger 1991 an die Firma Heitkamp Rail (heute Eiffage Rail) in Herne wo er auch bis zuletzt eingesetzt war. Nach dem Ablauf der HU Mitte 2005 wurde der Bagger nur noch auf dem Firmengelände eingesetzt und konnte 2010 durch die Firma Eisenbahnbedarf Bad Nauheim übernommen werden. Im Oktober 2011 konnten die Eisenbahnfreunde Grenzland e.V. dann schließlich den Bagger übernehmen und Anfang November von Herne, wo er bis auf weiteres hintergestellt war, nach Walheim überführen.

Der Zweiwegebagger auf dem Gelände von Heitkamp Rail 2010.

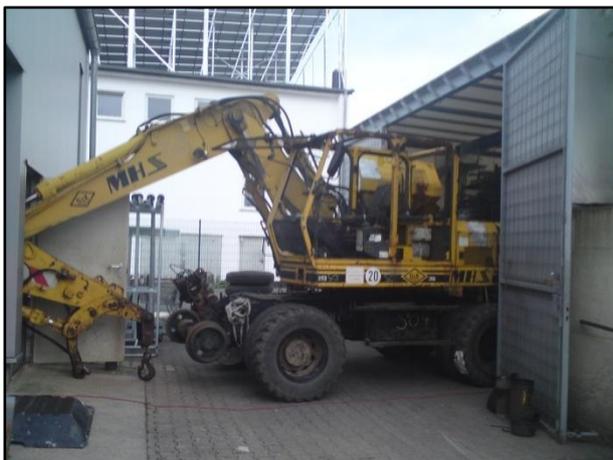
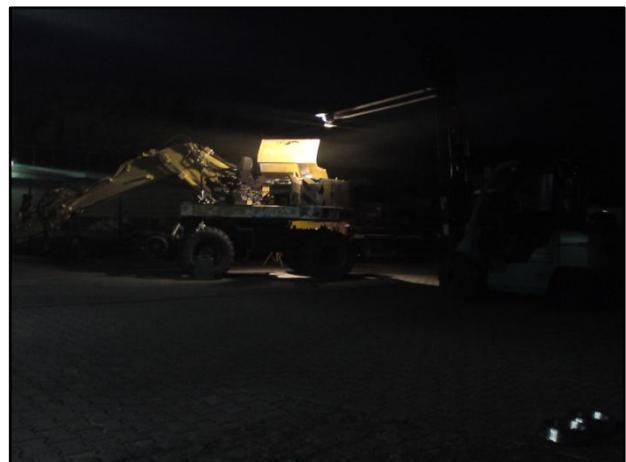
Links: Der Zweiwegebagger während der Demontage der Kabine; Rechts: Nachtarbeiten, Kabine ist demontiert und Vorbereitungen für die Lackierung getroffen.

Die Kabine wurde abgehoben und in ihre Einzelteile zerlegt. Anschließend wurde alles gesandstrahlt, grundiert und neu lackiert. Desweiteren wurden sämtliche Anbauteile des Oberwagens demontiert, überarbeitet und neu lackiert.

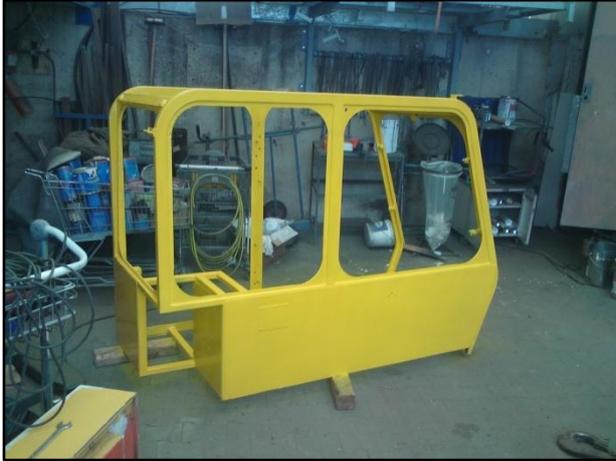
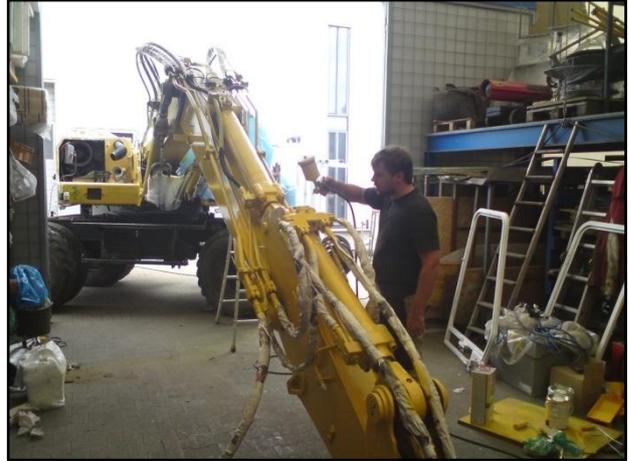
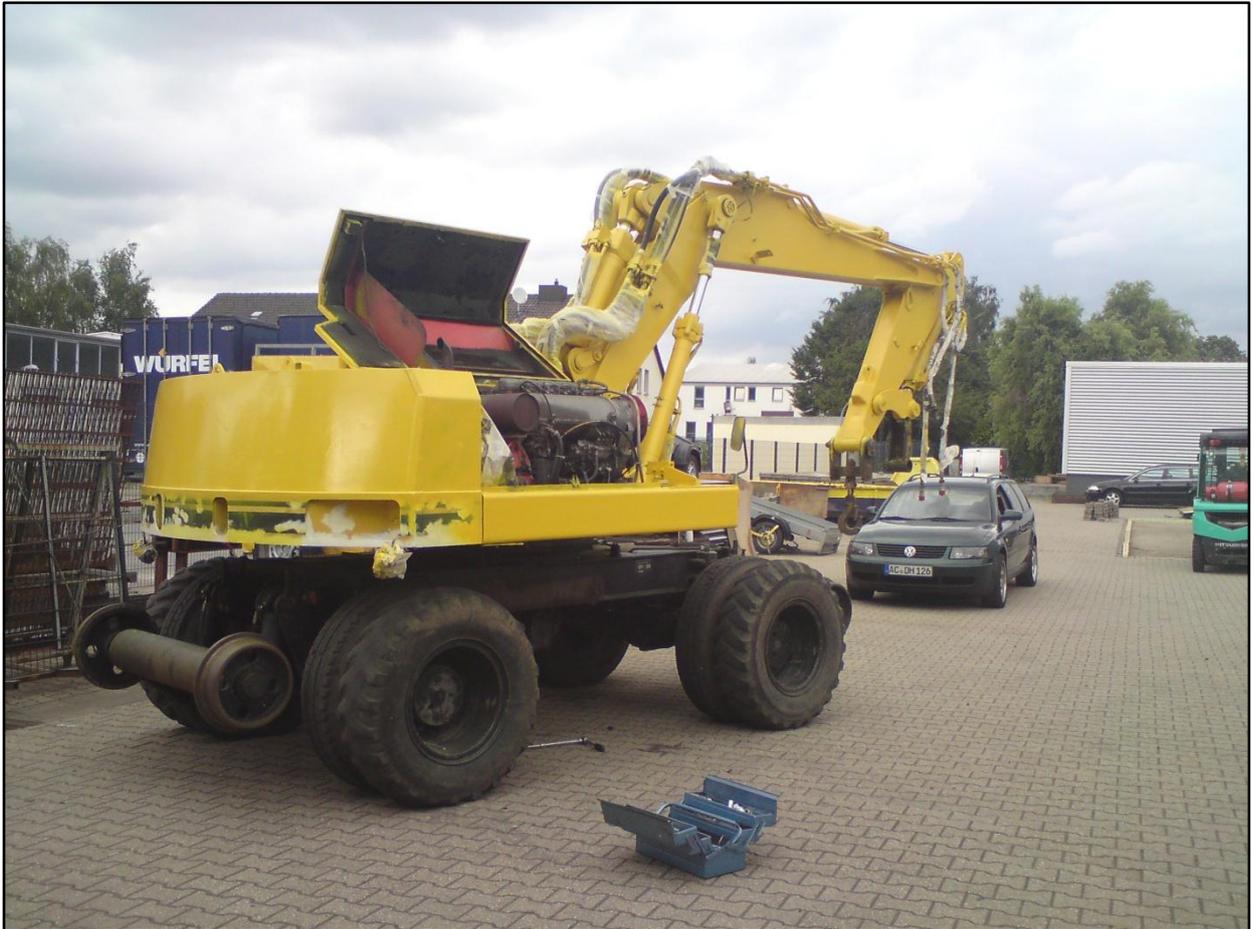
Oben links: Die neu lackierte Kabine des Baggers; Oben rechts: Lackierung des Auslegers; Unten: Teillackierter Obenerwagen

Neben diesen optischen Arbeiten wurde auch die Technik überholt, unter anderem erhielt der Bagger neue Kraftstoffleitungen und eine Tankreinigung, das pneumatische System wurde geprüft und

ausgebessert. Ebenso das hydraulische System, hier wurde zusätzlich noch der Filtersatz gewechselt. Der Motor wurde gesäubert, erhielt neue Filter und neues Öl. Die elektrische Anlage wurde komplett überholt.

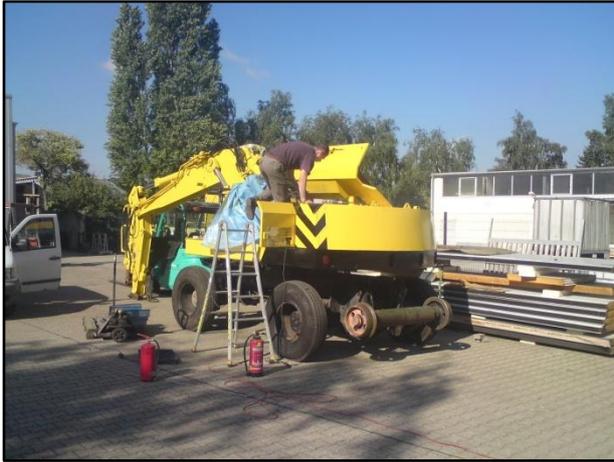
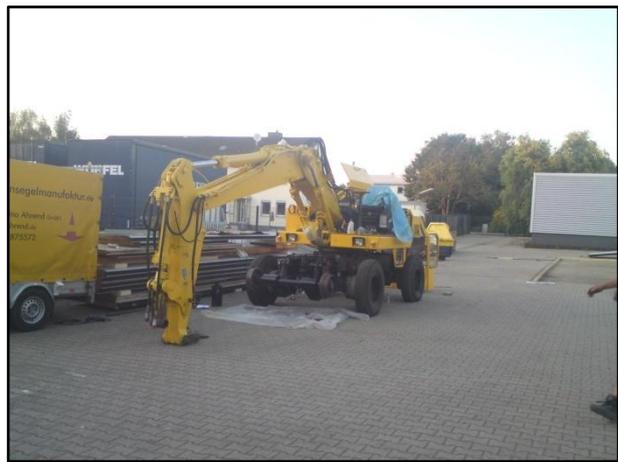
Um besser am Unterwagen Arbeiten zu können waren Zeitweise nur vier Räder montiert.

Die Überholung des Unterwagens fand teilweise parallel zu den Arbeiten am Oberwagen statt. Zunächst wurden sämtliche Räder demontiert und die alle Bremsen gewartet. Vorsichtshalber wurden gleich auch die Achsgetriebe kontrolliert und mit neuem Öl befüllt.

Die Inneren Gummireifen die für den Antrieb auf dem Gleis eingesetzt werden wurden gegen neue getauscht. Bei den äußeren Reifen handelt es sich um Geländereifen die zum Teil auch schon verschlissen waren, sodass auch hier zwei durch neue ersetzt wurden.

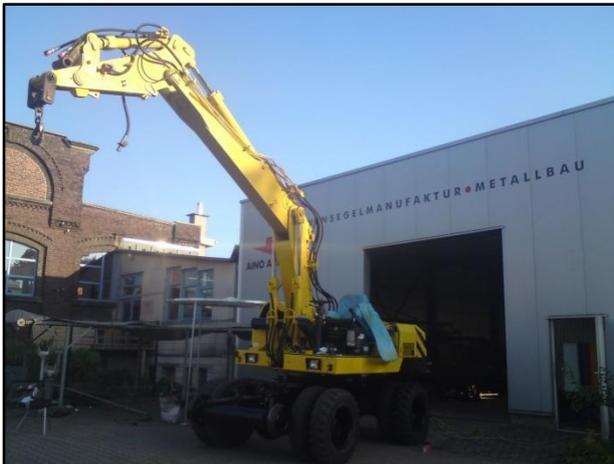
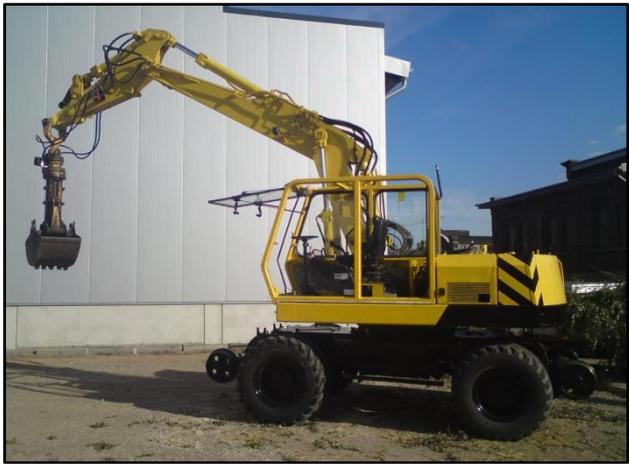
*Links: Der fertig lackierte Ober- und Unterwagen mit neuen Reifen und vielen bereits wieder angebauten Anbauteilen;
Rechts: Die Kabine und die Staufächer sind wieder montiert*

Am Unterwagen wurden außerdem neue Rockingerkupplungen montiert, Transportösen angeschweißt, das Gleisfahrwerk gewartet und natürlich wurde auch der Unterwagen neu lackiert. Wegen eines Lagerschadens musste auch eine Gelenkwelle am Unterwagen getauscht werden.

Nachdem diese Arbeiten ausgeführt waren wurde die Kabine wieder aufgesetzt und auch die Staufächer montiert. Kurz vor Abschluss der Arbeiten am Bagger trat noch eine Leckage am rechten Hubzylinder des Baggerarms auf, die dann umgehend behoben werden musste.

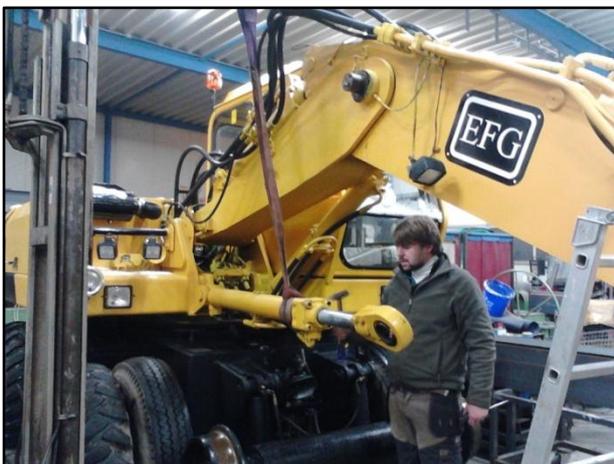
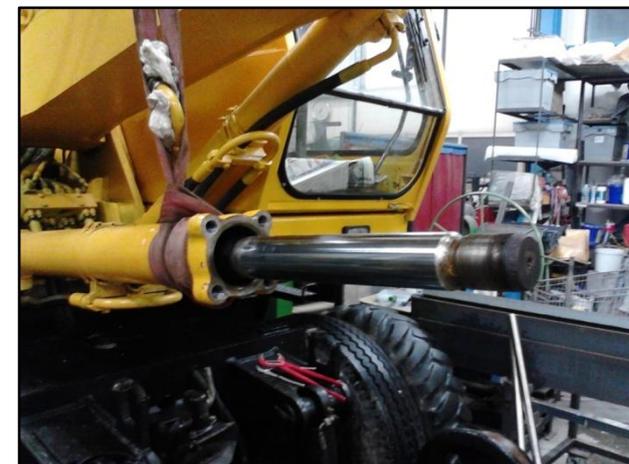
*Links: Zylinder ist ausgehängt und wir für die Zerlegung vorbereitet.
Rechts: Zylinder ist soweit zerlegt, dass die Dichtungen (Packungen) getauscht werden können*

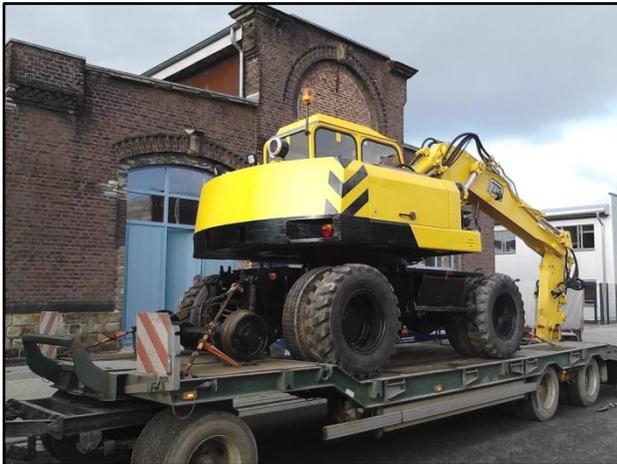
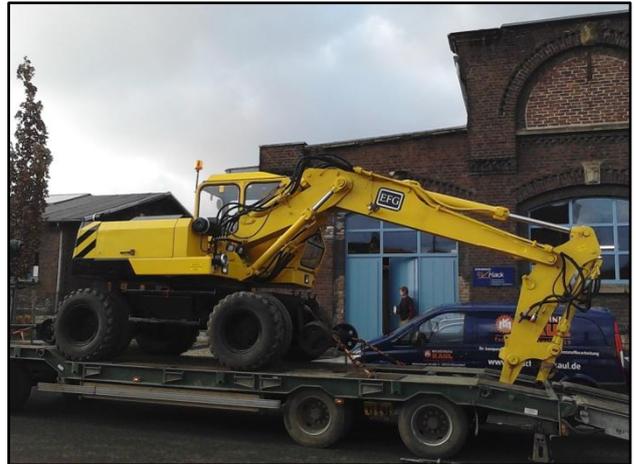
Links und Rechts: der Zweiwegebagger auf einem Transportanhänger: Rückfahrt nach Walheim

Anschließend wurde der Bagger wieder nach Walheim transportiert. Es stehen noch kleinere Arbeiten aus, die nun in Walheim ausgeführt werden, aber die eigentliche Aufarbeitung ist abgeschlossen.

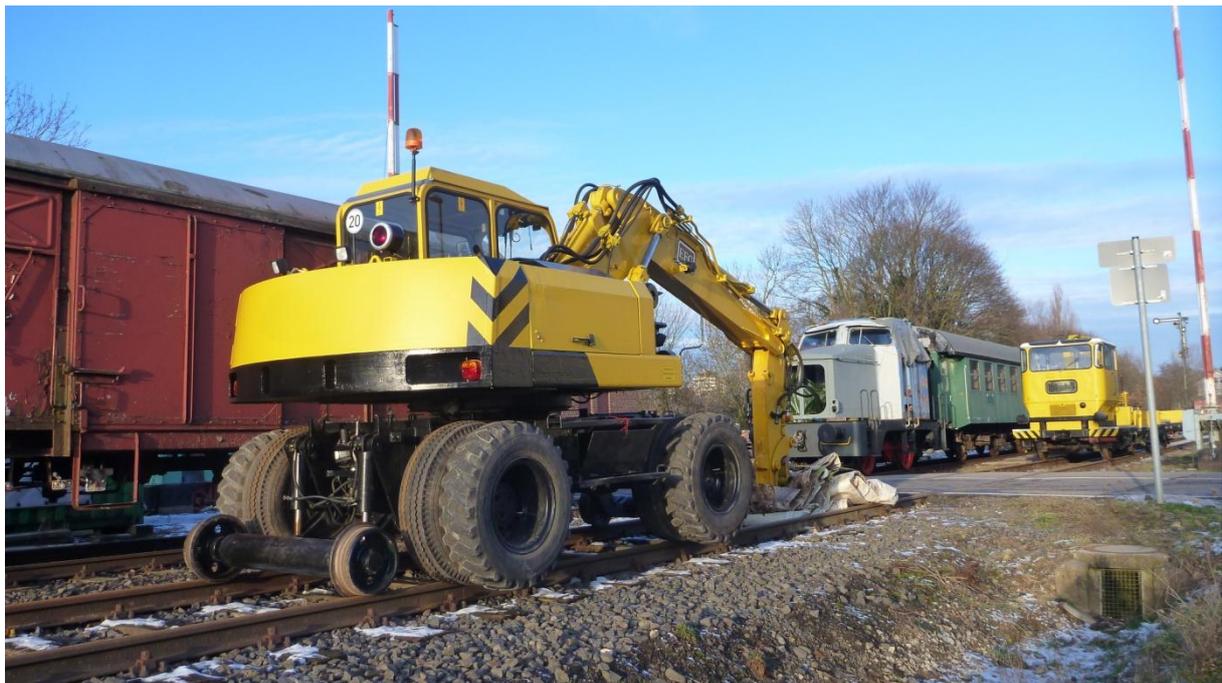
Zweiwegebagger und Rottenkraftwagen KlV 53-0091 im Bahnhof Walheim, Anfang Dezember 2012.
